Konferencja rzeki Regi, 21-22. X. 2025 r.

# *Przyczyny utraty naturalności rzek i renaturyzacja wód*

*dr hab. inż. Małgorzata Gałczyńska, prof. ZUT,  
Wydział Kształtowania Środowiska i Rolnictwa,  
Katedra Bioinżynierii, Pracownia Chemii Ogólnej i Analizy Środowiska*

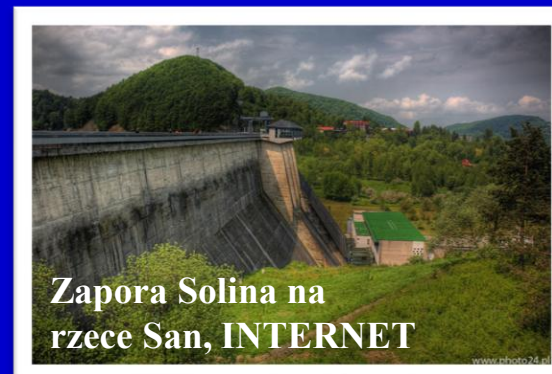
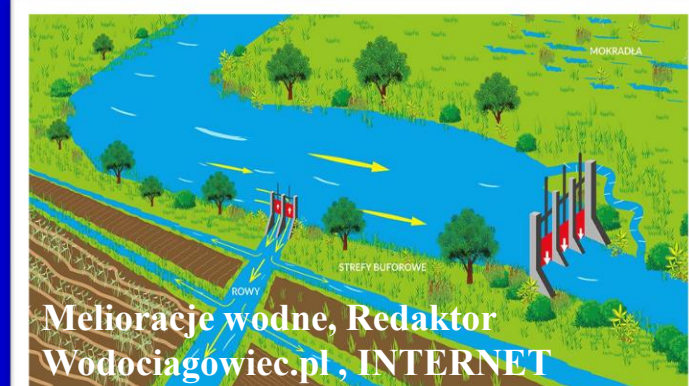
### Przekształcenia techniczne - fizyczna zmiana koryta lub otoczenia cieku

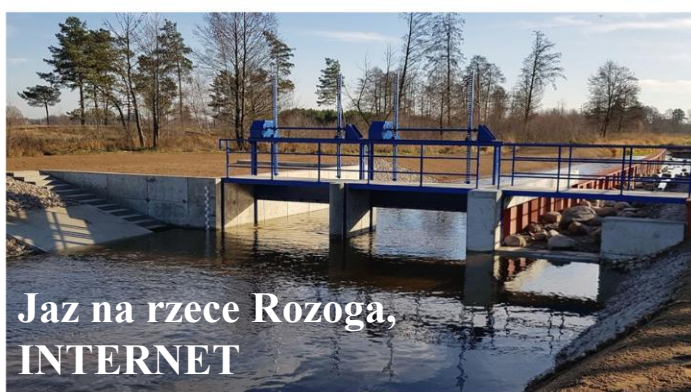
Jaz na rzece Rozoga,  
INTERNET

**Przekształcenia hydrologiczne  
- zmiany w reżimie wodnym cieku**

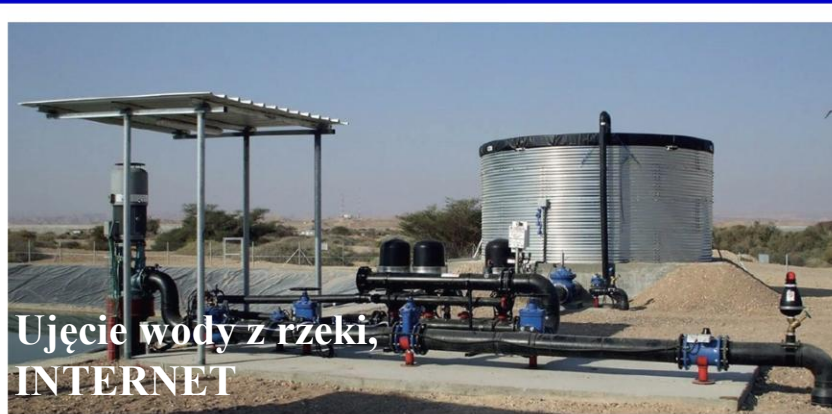
Ujęcie wody z rzeki,  
INTERNET

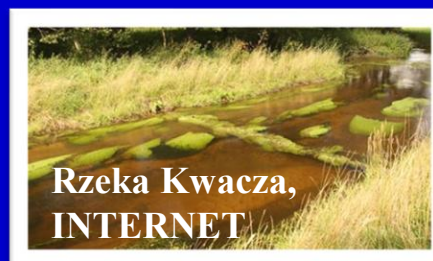
#### RENATURYZACJA KORYTOWA UJŚCIOWEGO ODCINKA RZEKI KWACZY

| Przywrócenie naturalnych siedlisk –<br>tarlisk dla gat. wędrownych | Poprawa<br>jakości wód | Infrastruktura wodna |
|---|---|---|
| Zwiększono uziarnienie materiału<br>denne (żwir i kamienie) dla<br>upodobnienia go pod względem składu<br>do naturalnych tarlisk ryb<br>łososiowatych. Umocniono brzegi<br>faszyną i narzutem kamiennym. | Zapewniono<br>korzystne<br>warunki dla<br>rozwoju<br>makrofitów. | Połączono pobliskie<br>starorzecza Słupi z rzeką<br>Kwaczą. Zwiększono<br>dynamikę zmian poziomów<br>wody. Wprowadzono<br>deflektory. |

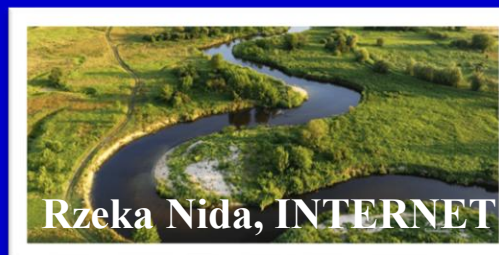
#### RENATURYZACJA „NATURALNA NIDA”

| Przywrócenie naturalnych siedlisk | Poprawa jakości wód | Infrastruktura wodna |
|---|---|---|
| Odtworzenie starorzeczy, torfowisk i terenów zalewowych (rozbiórka wałów).<br>Poprawa warunków bytowania bobrów, wydr oraz ptaków wodnych. | Stworzenie korzystnych warunków dla rozwoju makrofitów wspierających poprawę jakości wód. | Przebudowa progów i jazów, budowa przepławek, by ryby mogły swobodnie migrować.<br>Rozbiórka części obiektów piętrzących. |
